## **Langzeitverhalten von zementgebundenen Beschichtungen in Trinkwasserbehältern**

**A. Gerdes<sup>1</sup> und F.H. Wittmann<sup>2</sup>**

### **Zusammenfassung**

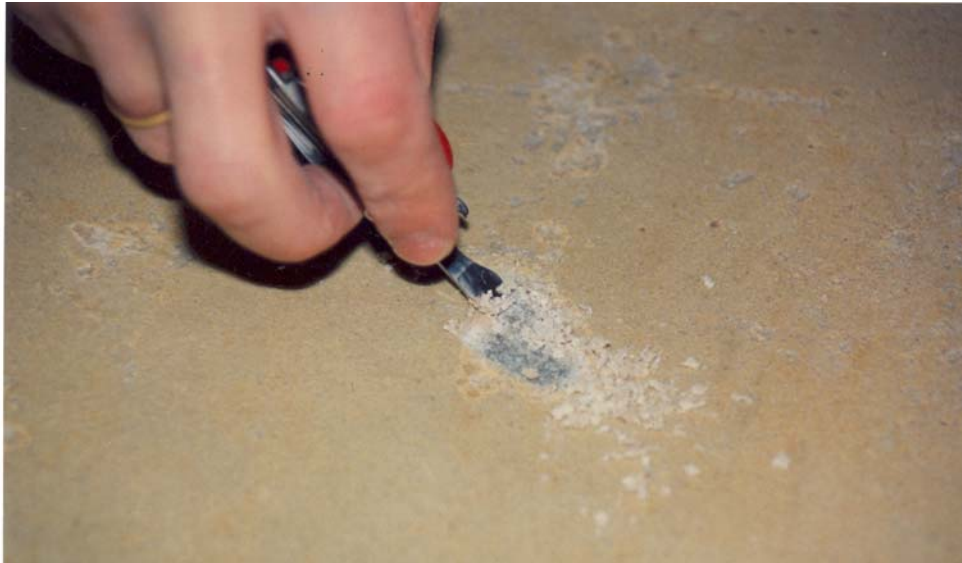
Wie im vorangehenden Abschnitt bereits erwähnt, hat das Material in den Flecken die Festigkeit vollständig verloren. Es ist weich und talkartig, so dass es sich bereits ohne Hilfe von Werkzeugen aus den geschädigten Bereichen entfernen lässt (Abbildung 3).

**Abbildung 3:** Aufgeweichtes, mechanisch leicht zu entfernendes Material aus einem geschädigten Bereich

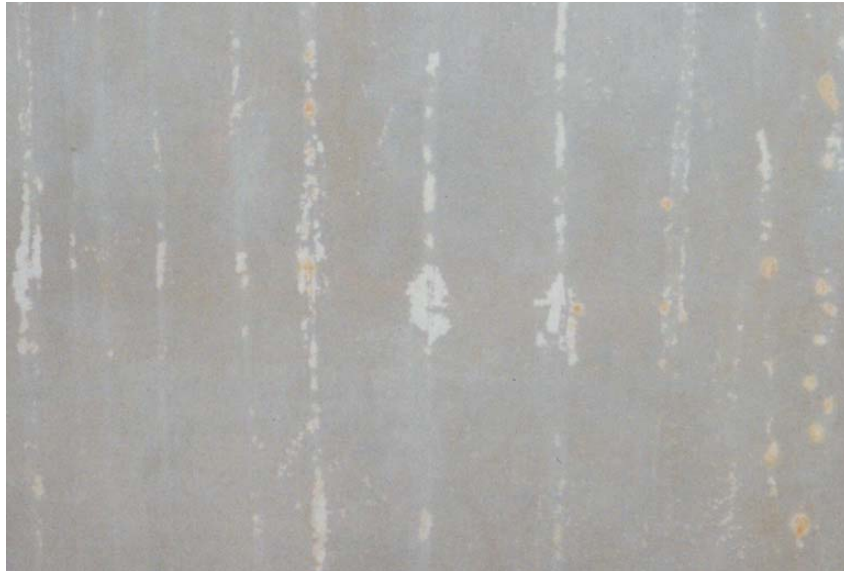
**Abbildung 4:** Flecken mit weisser Oberfläche

- Der pH-Wert der Beschichtung ist zu hoch, um eine hohe Besiedlungsdichte der Mikroorganismen, die für den Abbau verantwortlich gemacht werden, zuzulassen.
- Für die Menge an gebildetem Carbonat sind die vorhandenen mikrobiologisch nutzbaren Kohlenstoffquellen (Wasser, Beschichtungsmaterial) nicht ausreichend.
- Bakterien konnten nur auf der Oberfläche, nicht aber in tieferen, geschädigten Bereichen der Beschichtung nachgewiesen werden.
- Die Geschwindigkeit, mit der die Beschichtung abgebaut wird, steht nicht im Einklang mit der beobachteten Besiedlungsdichte. So waren in Behältern, die 6 Monate nach der Fertigstellung bereits zerstört waren, keine braunen Verfärbungen, die nach Flemming und Herb durch die Mikroorganismen verursacht werden, zu beobachten (Abbildung 4) [9].
